**DICTAMEN DE EVALUACIÓN ESTRUCTURAL  
POST-SISMO, DEL EDIFICIO "SEDE DEL PODER  
JUDICIAL DE LA FEDERACIÓN", UBICADO EN  
AVENIDA OSA MENOR, NO. 82, CIUDAD  
JUDICIAL SIGLO XXI RESERVA TERRITORIAL  
ATLIXCÁYOTL, SAN ANDRÉS CHOLULA, PUEBLA,  
C.P. 72810.**

**25 DE SEPTIEMBRE DE 2017**

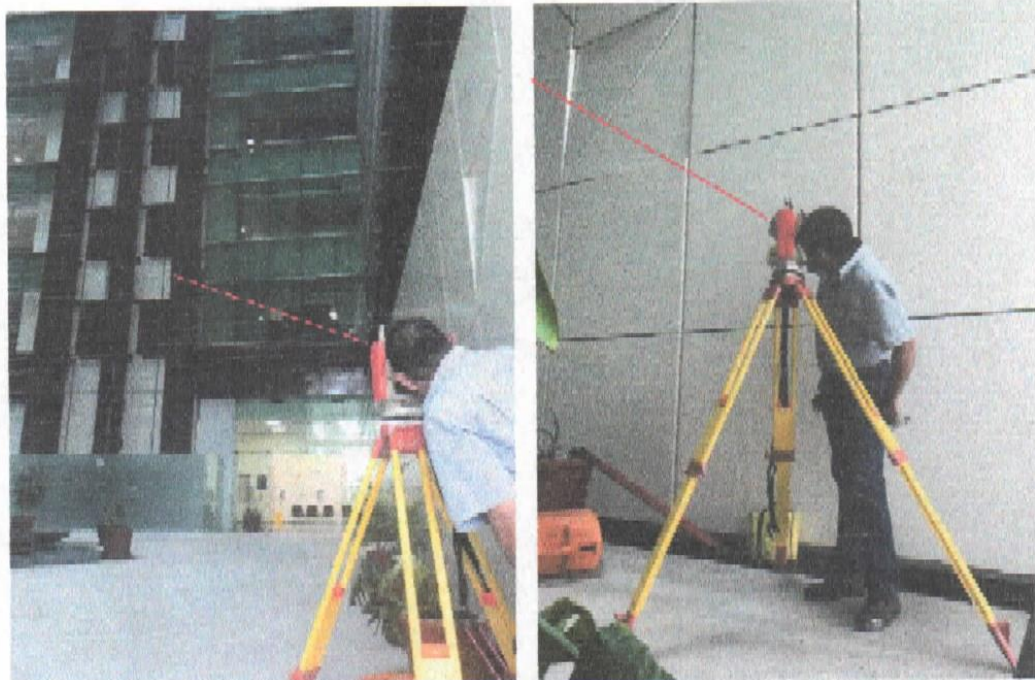
Para el caso de la estructura del lado norte, se reporta sin pérdida de verticalidad en su estructura. Sin embargo en los elevadores A y B del lado oriente se aprecia un leve desplazamiento en la estructura de soporte, por tanto se procedió a verificar el riel del elevador, encontrándose sin ninguna deformidad, (como se puede apreciar en la siguiente imagen). Por tanto se determina que esta deformidad fue durante el proceso constructivo, y NO fue originada por el sismo registrado el diecinueve de septiembre pasado.

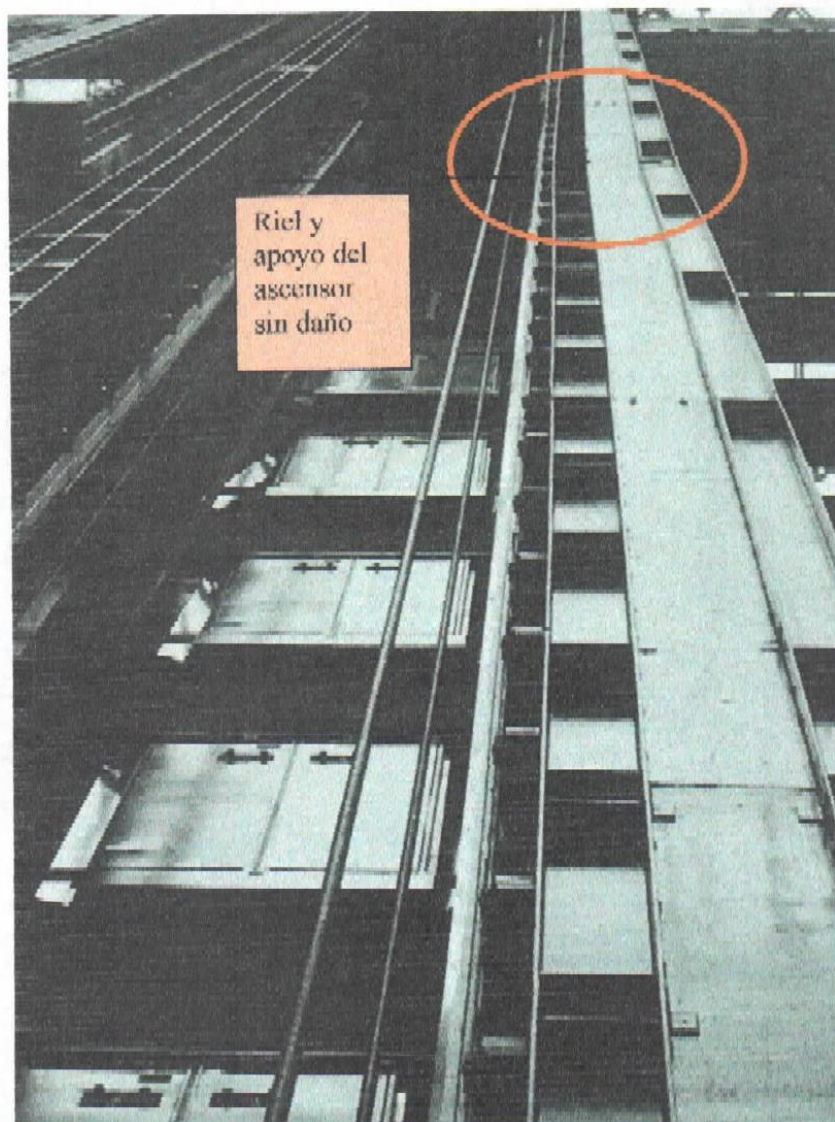
Imagen del desvío en la estructura en etapa constructiva, no imputable al sismo pasado. Como puede apreciarse, el riel se encuentra sano y sin desviación.

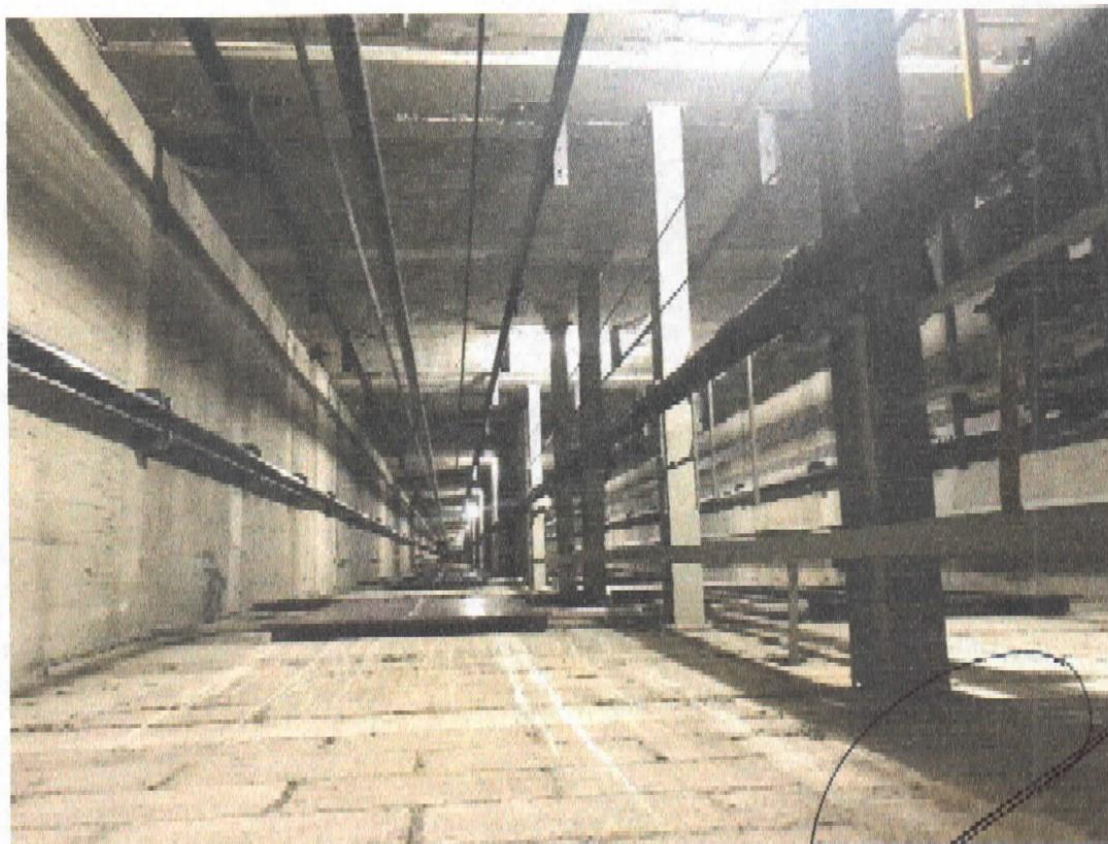
Fosas de elevadores sin deformaciones visibles o medibles

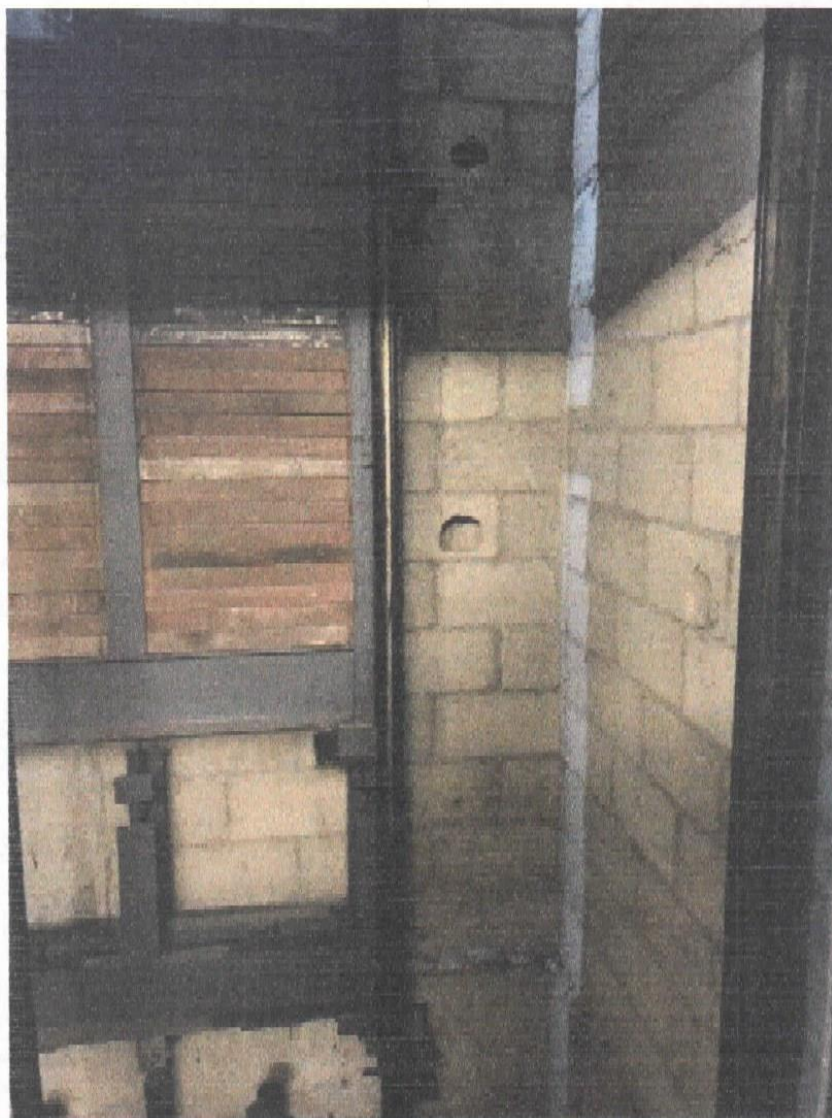
Desprendimiento y formación de oquedades en cubo de elevadores, sin que se afecte la verticalidad ni la estabilidad de la estructura.

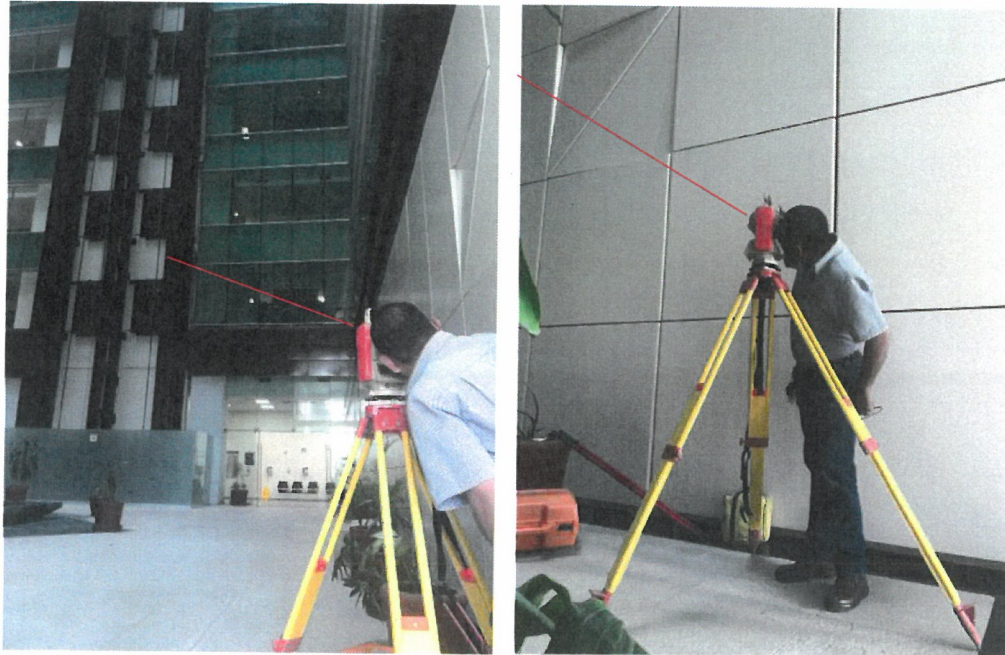
Para el caso de la estructura del lado norte, se reporta sin pérdida de verticalidad en su estructura. Sin embargo en los elevadores A y B del lado oriente se aprecia un leve desplazamiento en la estructura de soporte, por tanto se procedió a verificar el riel del elevador, encontrándose sin ninguna deformidad, (como se puede apreciar en la siguiente imagen). Por tanto se determina que esta deformidad fue durante el proceso constructivo, y NO fue originada por el sismo registrado el diecinueve de septiembre pasado.

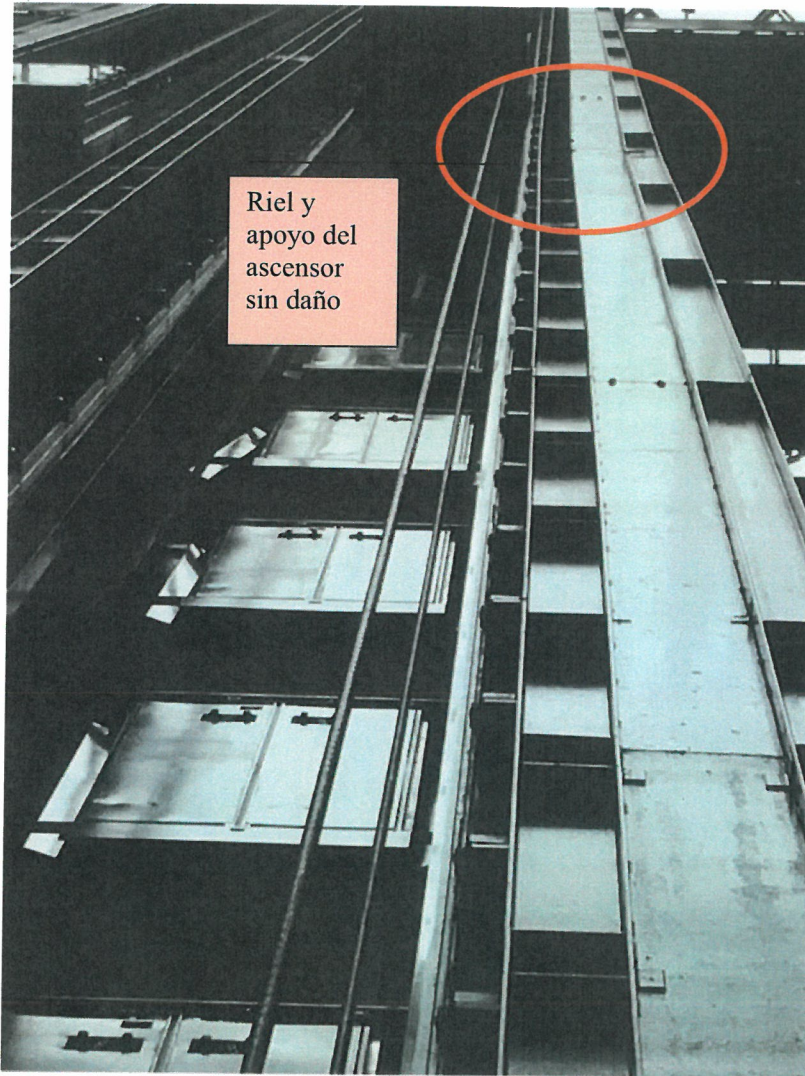
Imagen del desvío en la estructura en etapa constructiva, no imputable al sismo pasado. Como puede apreciarse, el riel se encuentra sano y sin desviación.

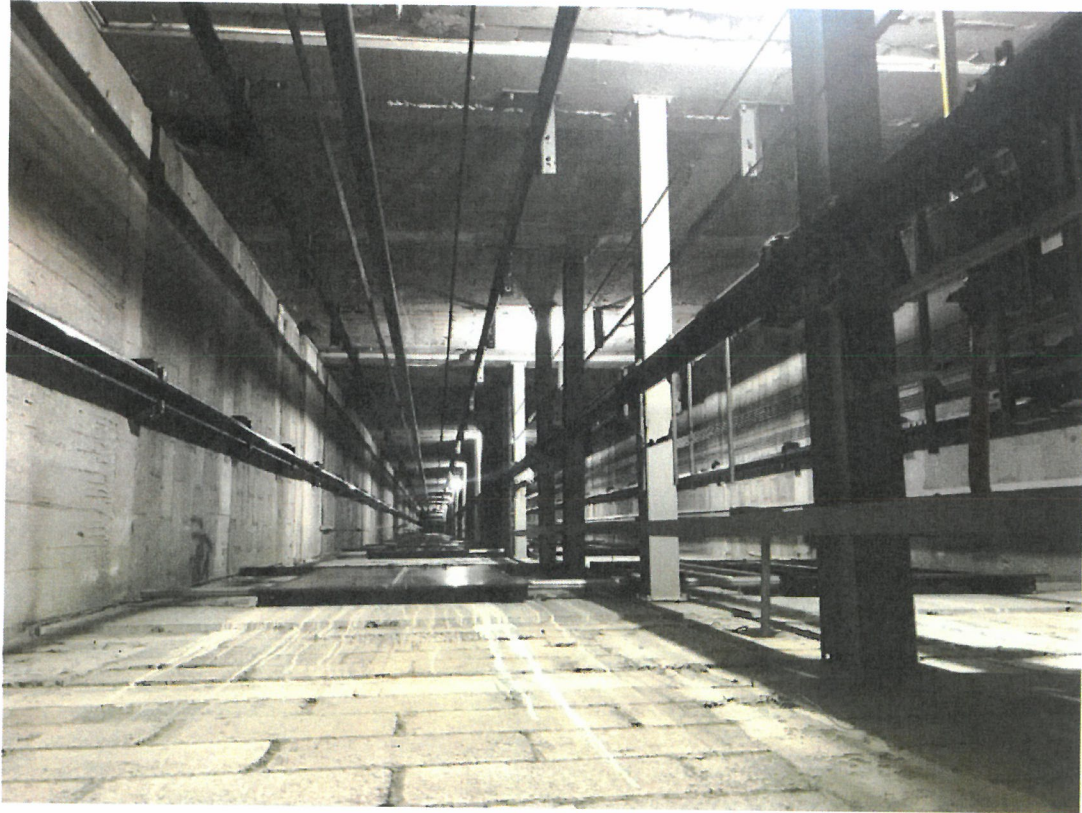
Fosas de elevadores sin deformaciones visibles o medibles.

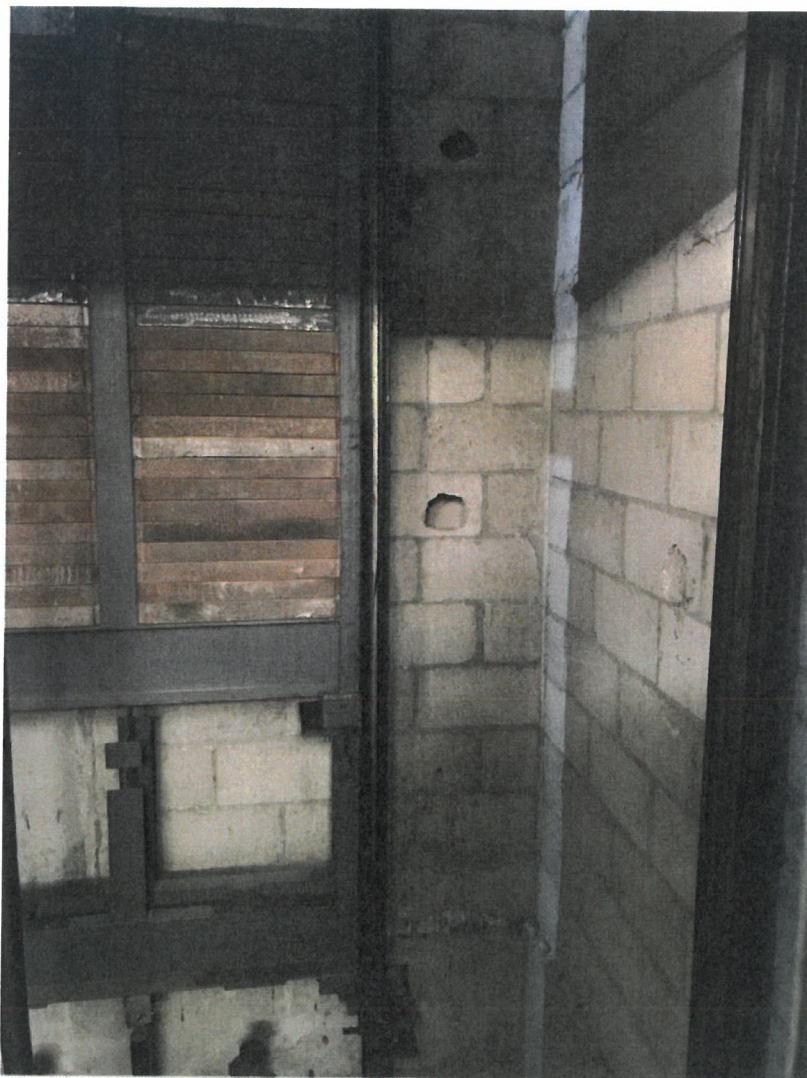
Desprendimiento y formación de oquedades en cubo de elevadores, sin que se afecte la verticalidad ni la estabilidad de la estructura.
