**DICTAMEN DE EVALUACIÓN ESTRUCTURAL  
POST-SISMO, DEL EDIFICIO "SEDE DEL PODER  
JUDICIAL DE LA FEDERACIÓN", UBICADO EN  
AVENIDA OSA MENOR, NO. 82, CIUDAD  
JUDICIAL SIGLO XXI RESERVA TERRITORIAL  
ATLIXCÁYOTL, SAN ANDRÉS CHOLULA, PUEBLA,  
C.P. 72810.**

**25 DE SEPTIEMBRE DE 2017**

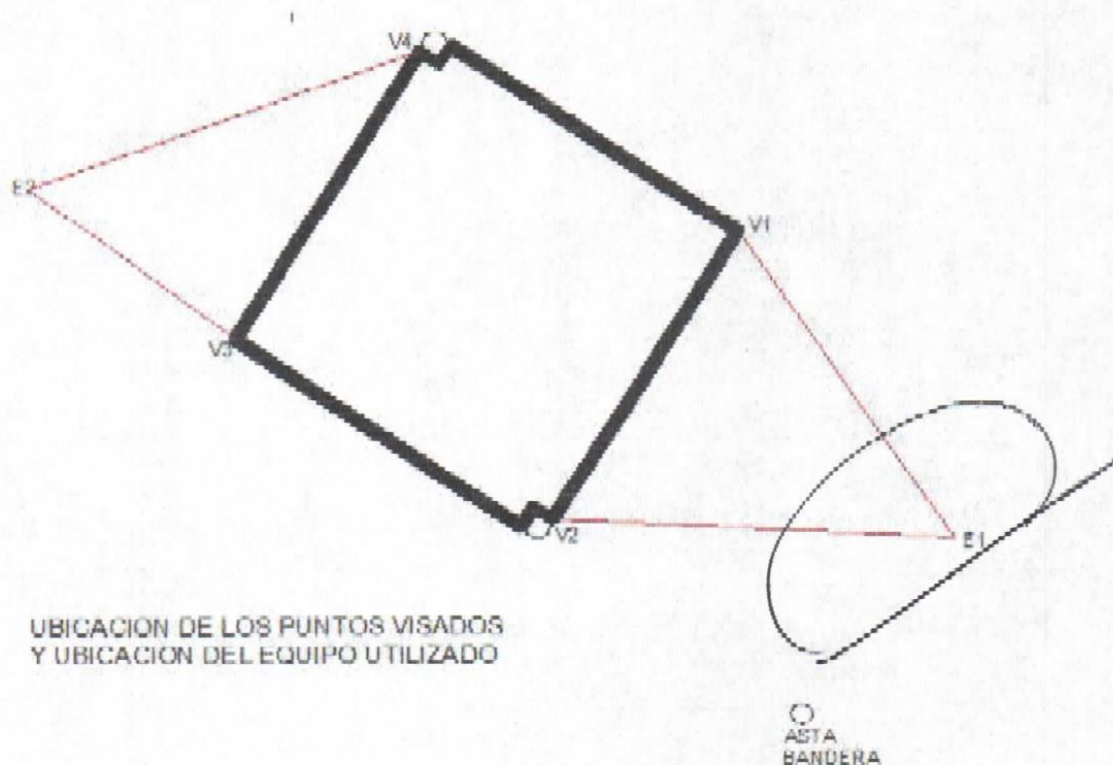
UBICACION DE LOS PUNTOS VISADOS  
Y UBICACION DEL EQUIPO UTILIZADO

Como puede observarse, para diferentes alturas (Z) las coordenadas horizontales (X,Y) se mantienen prácticamente sin cambio, aunque oscilan en un rango de dos a cuatro milímetros. Esto debido al espesor del repellado, que no es perfectamente uniforme, aunque se mantiene en rangos aceptables; y dichas variaciones son diferentes para cada vértice, lo cual indica que no existe un patrón de desplazamiento.

Por otra parte, se verificó de manera óptica, utilizando el telescopio del instrumento, debidamente nivelado; con una magnificación de 30 aumentos, notando que no existe ningún tipo de desplazamiento derivado de inclinaciones del edificio.

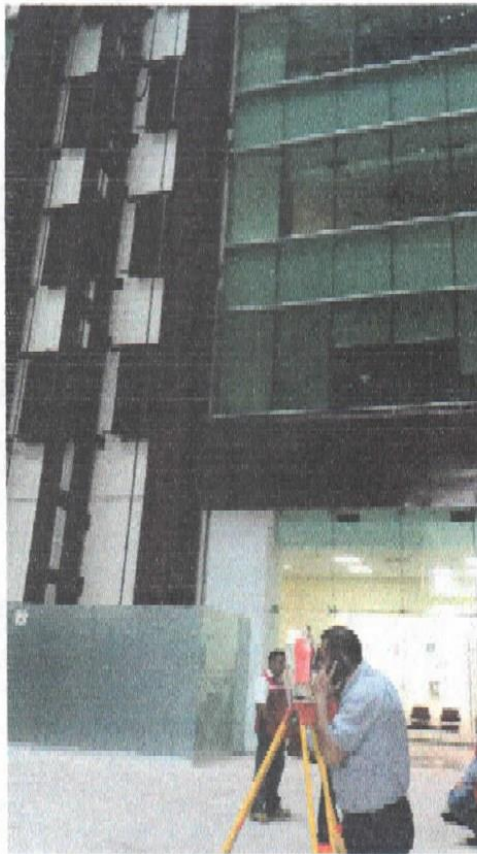
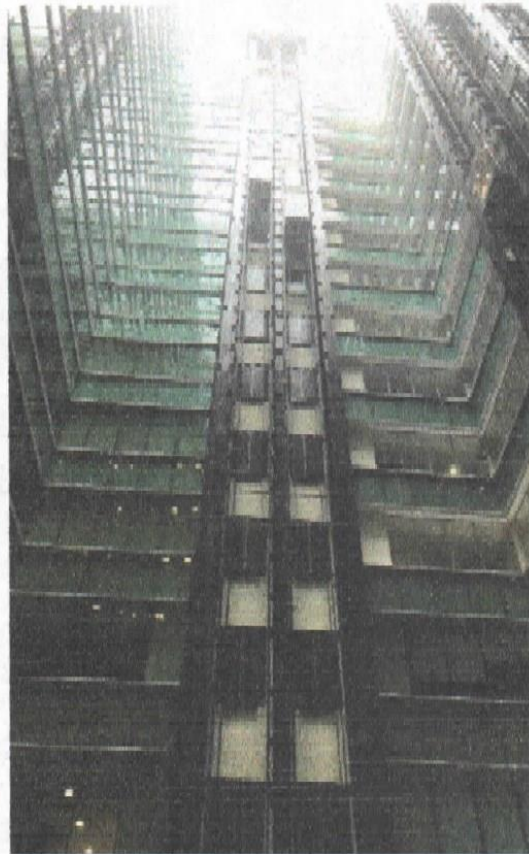
Imagen del desvío en la estructura en etapa constructiva, no imputable al sismo pasado. Como puede apreciarse, el riel se encuentra sano y sin desviación.

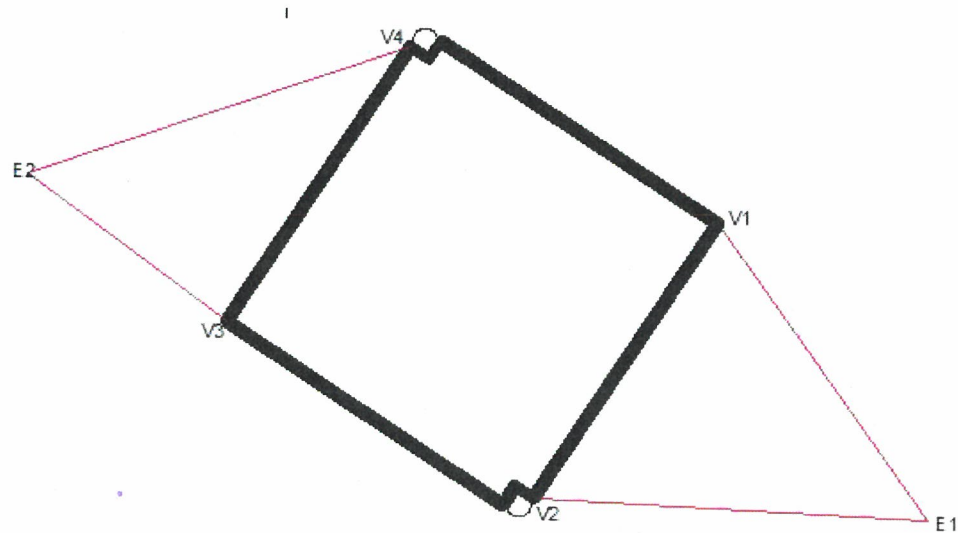
UBICACION DE LOS PUNTOS VISADOS  
Y UBICACION DEL EQUIPO UTILIZADO

Como puede observarse, para diferentes alturas (Z) las coordenadas horizontales (X,Y) se mantienen prácticamente sin cambio, aunque oscilan en un rango de dos a cuatro milímetros. Esto debido al espesor del repellado, que no es perfectamente uniforme, aunque se mantiene en rangos aceptables; y dichas variaciones son diferentes para cada vértice, lo cual indica que no existe un patrón de desplazamiento.

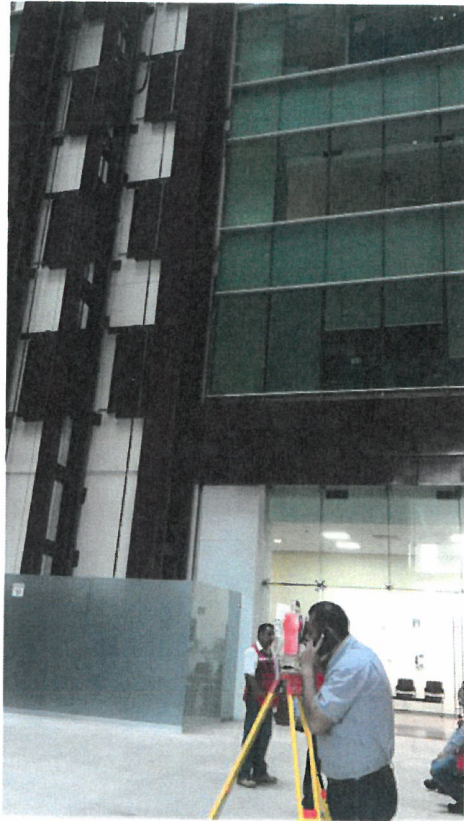
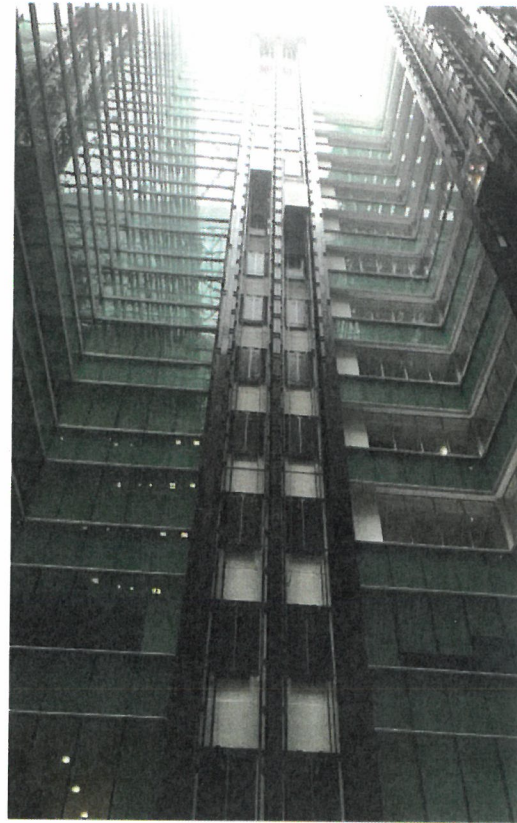
Imagen del desvío en la estructura en etapa constructiva, no imputable al sismo pasado. Como puede apreciarse, el riel se encuentra sano y sin desviación.
